Historische Industrieschornsteine

Richtlinie für die Erhaltung der Bausubstanz

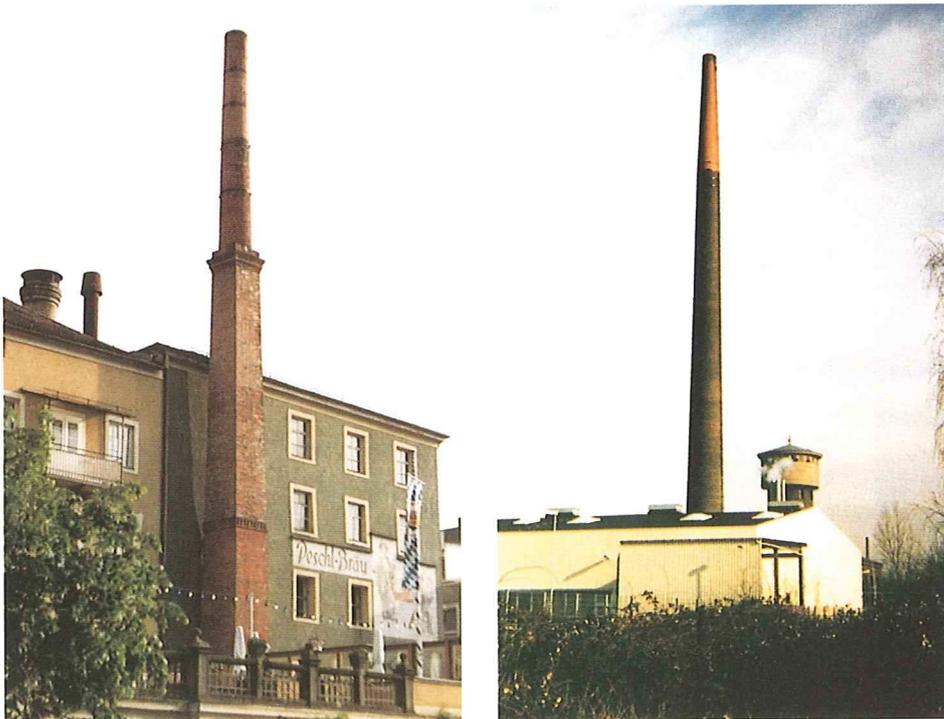
Bild 3: Nachträgliche Schornstein-
erhöhung, durch rundes Rohr.
Foto: H.-W. Scholz

Bild 4: Nachträgliche Schornsteiner-
höhung, durch Düse.
Foto: W: Schwanz

Zum Vergleich zwei Bilder, und zwar jeweils mit nachträglicher Schornsteinerhöhung. Der eckige Schornstein im Bild 3 erhielt später eine kreisförmige Erhöhung des *Schafts*: Eine Konstruktionsart, die denkmalwürdig ist, weil sie die Zeitfolge der technischen Entwicklung sichtbar macht. Die Erhöhung des Schornsteins im Bild 4 wurde vorgenommen, um die *Zugbedürfnisse* den neuen Betriebsverhältnissen anzupassen. Dazu wurde der obere Querschnitt des Schornsteins verkleinert. Die somit gebaute *Düsenform* verändert die Schornsteinform so erheblich, daß eine Herstellung des Originalzustands empfehlenswert sein kann. Die Veränderung der ursprünglichen Entwurfskonstruktion hat das Schornsteinbild verunstaltet.

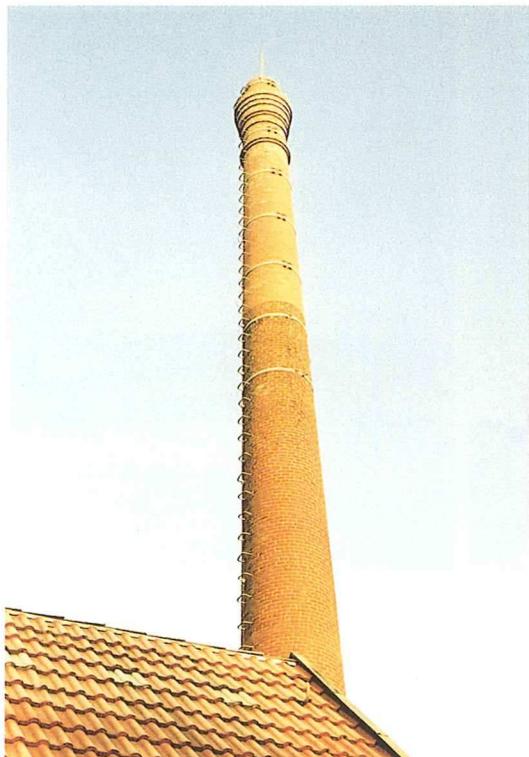
Bild 5: Mauerwerkschornstein
Foto: F&S Spezialbau Magdeburg GmbH

(Bilder 5 und 6)

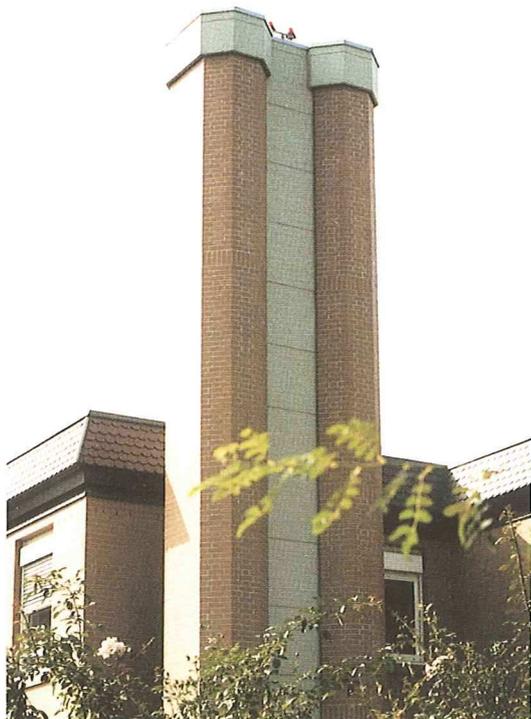
Bild 6: Mauerwerkschornstein
Foto: SBG Schornsteinberatungsges.mBH

Das *Tragwerk* der Mauerwerkschornsteine besteht aus vermauertem Backsteinen, geeignet für den Schornsteinbau. Das sichtbare Mauerwerk ist Gestaltungselement.

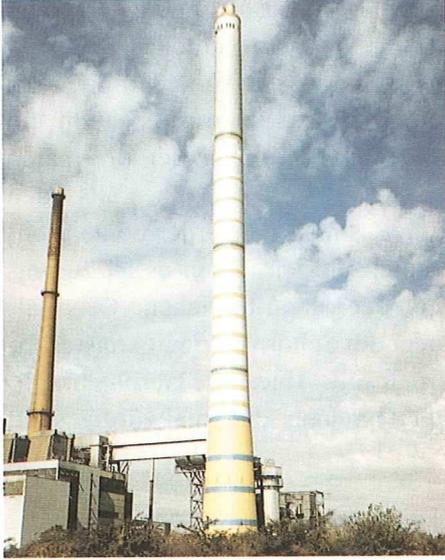
Bild 7: Stahlbetonschornstein
Foto: Ooms-Ittner-Hof GmbH

Stahlbeton ist der Baustoff des *Tragwerks*. Die Herstellungsart, in 'Kletterschalung' oder in 'Gleitschalung', prägt die Oberfläche des Schornsteins. Die vertikale Form folgt vorwiegend den konstruktiven Erfordernissen; die horizontale Querschnittsform dagegen den funktionalen Anforderungen. (Bild 7)

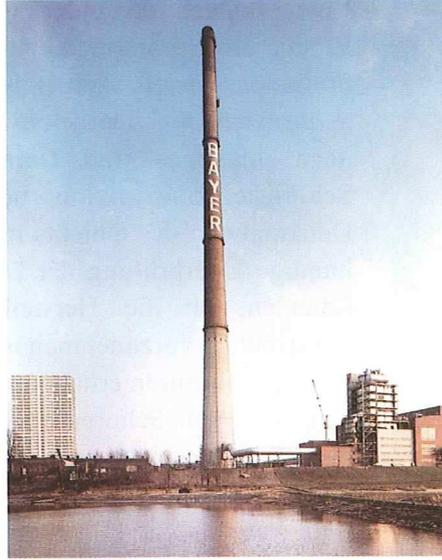
Bild 8: Gemischtbauart
Foto: KARRENA GmbH

Die konstruktiven Vorteile des Mauerwerks und die des Stahlbetons finden in dieser Bauart ihre vorteilhafte Anwendung; es sind vorwiegend wirtschaftliche Gründe, die diese Schornsteinbauart befürworten. Der sichtbare Mauerwerksbereich entspricht konstruktiv einem Mauerwerkschornstein, und der untere Schornsteinabschnitt aus Stahlbeton dem eines Stahlbetonschornsteins. (Bild 8)

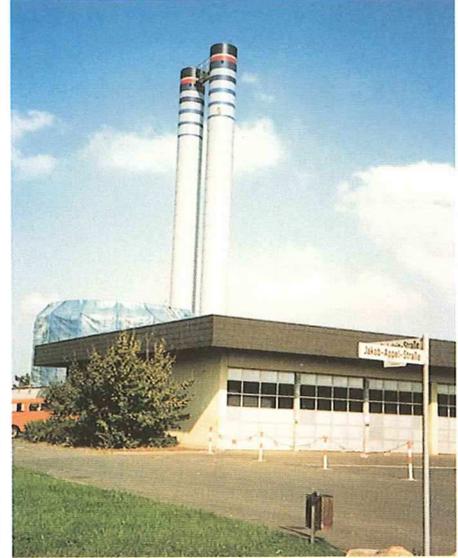
Bild 9: Betonfertigteilschornstein
Foto: SBG-Schornsteinberatungsges. mbH

Vorgefertigte Stahlbetonelemente bilden das *Tragwerk*; sie werden bei dem Aufbau des Schornsteins zu einer *Schaft-Einheit* zusammengefügt. Fugenstruktur und Formgestaltung prägen die Architektur dieser Bauart. (Bild 9)

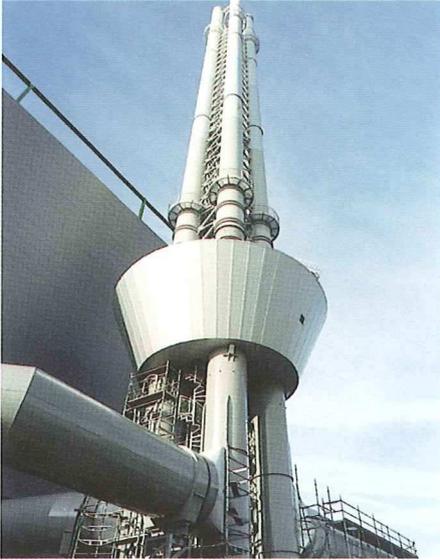
Bild 10: Stahlschornsteine
Foto: Ooms-Ittner-Hof GmbH

Stahlblechkonstruktionen, die ausschließlich in runder Querschnittsform miteinander verschweißt oder verflanscht sind, außen *isoliert* und mit Isolierblechen abgedeckt, kennzeichnen diese Schornsteinbauart. Sie sind freistehend oder abgespannt. Die profilierte oder gekantete Form der Isolierbleche prägt die Architektur dieses Schornsteintyps. (Bild 10)

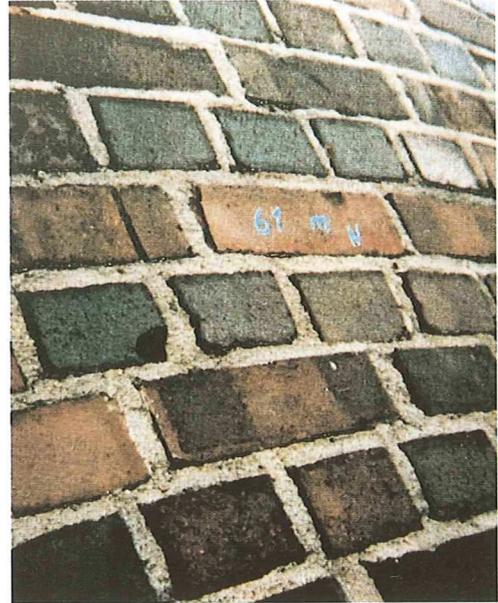
Bild 11: Reparaturbedürftiges, äußeres Fugennetz

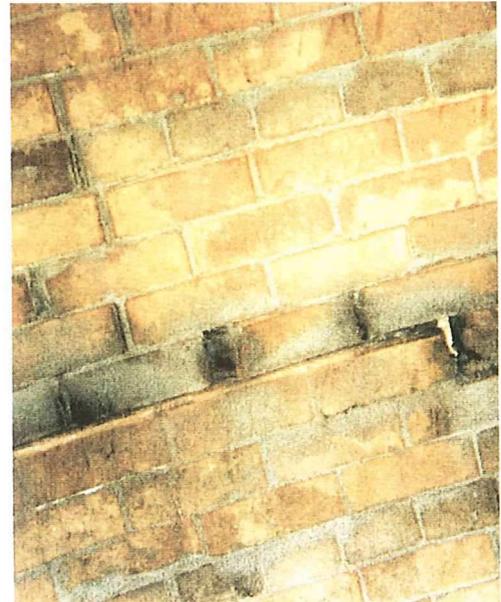
Bild 12: Reparaturbedürftiges, inneres Fugennetz

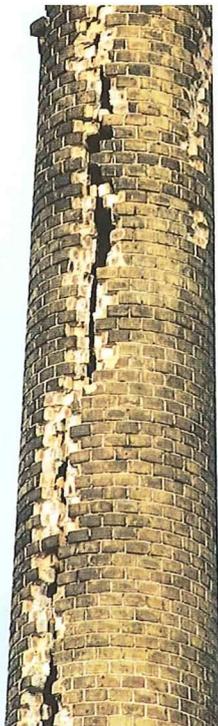
Bild 13 und 14:
Reparaturbedürftiges Schaftmauerwerk
Foto: F. Henseler

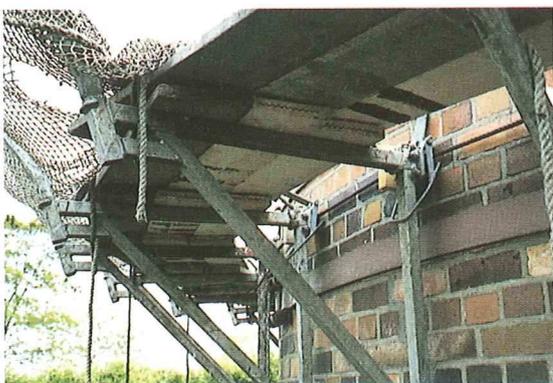
Bild 17: Konsolgerüst

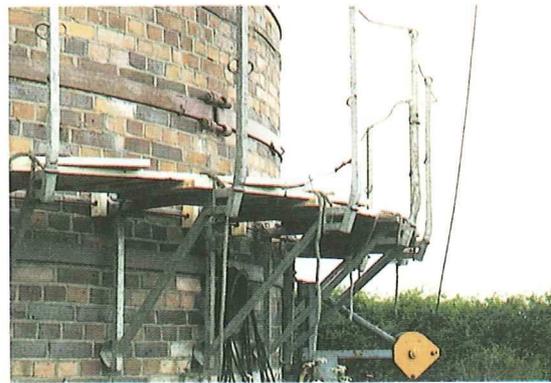
Bild 18: Konsolgerüst

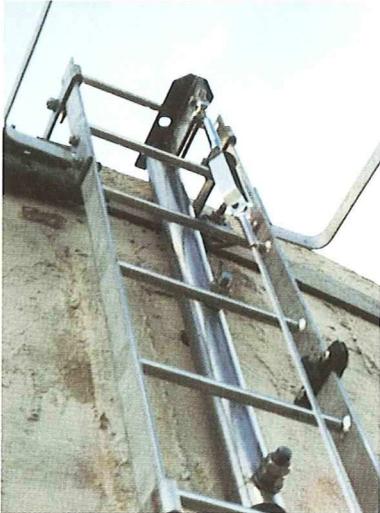
Bild 19: Obere Verankerung des Seilsteigschutzes

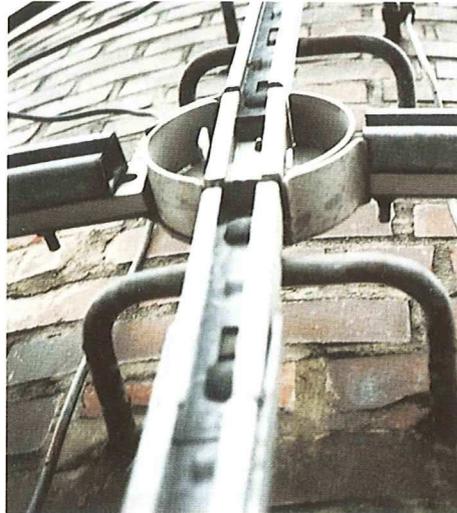
Bild 22: Steigschutz mit Weiche

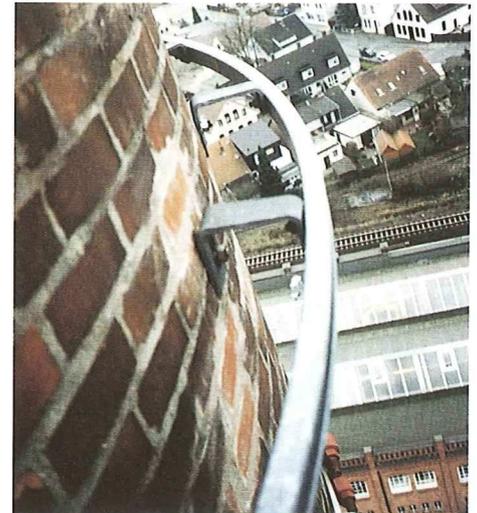
Bild 23: Horizontaler Steigschutz

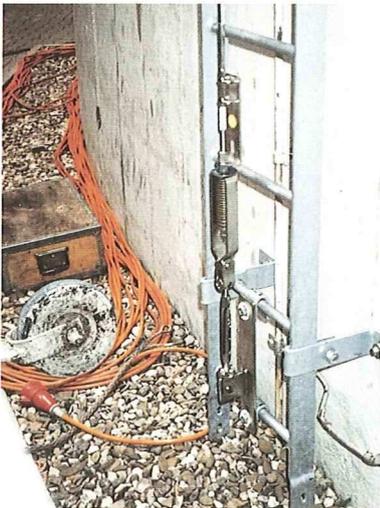
Bild 20: Untere Verankerung des Seilsteigschutzes

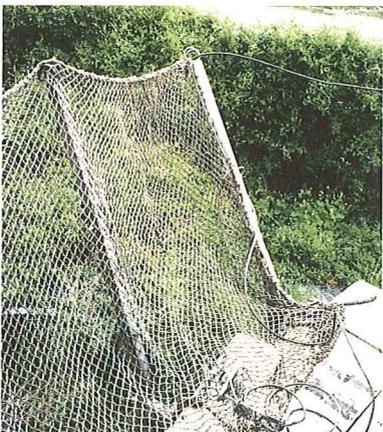
Bild 21: Sicherheitsnetze auf Konsolgerüst

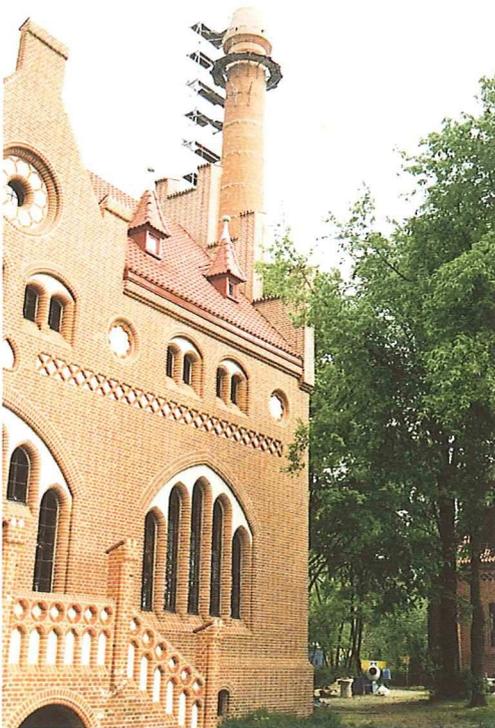
Bild 25: Wiederaufbau eines historischen Schornsteins
Foto: P. Gärtner

Der Wiederaufbau ist dokumentarisch aufzunehmen. Besondere Bauteile der Wiederaufmauerung sollten bildlich aufgenommen werden. Das sind insbesondere solche Bauabschnitte, bei denen stabilisierende Stahlteile, bewehrte Ringanker und sonstige Verankerungen in das Mauerwerk eingebettet werden und später nicht mehr sichtbar sind.

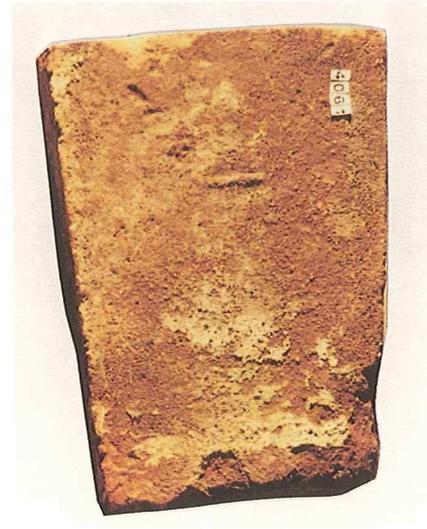
Bild 26: Radialstein von 1860
Foto: Wiener Zieglmuseum

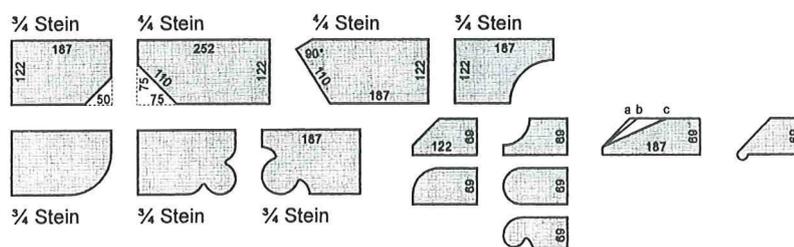
Bild 27: Ziegel-Formsteine
Quelle: Bergmann, H.: Historische Bautabellen, Werner-Verlag, 1993

Alte Ziegel-Formsteine sind im Bild: 27 dargestellt. Heute sind Formen, Abmessungen und Qualitäten in DIN 1056, DIN 1057, DIN 105, DIN 106 und DIN 398 dargelegt.

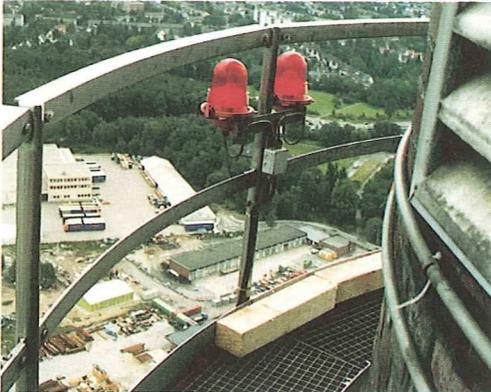
Bild 29: Flugwarnbefeuerung
Foto: KARRENA GmbH

Die Kennzeichnung von *Industrieschornsteinen* als Luftfahrthindernis ist eine Sicherheitsmaßnahme, die in einem Abkommen über die Internationale Zivilluftfahrt festgelegt wurde. In der Bundesrepublik ist die zuständige Administration die Bundesanstalt für Flugsicherung, Frankfurt/Main. Art und Umfang, oder notwendige Abweichungen, werden von dieser Behörde festgelegt.

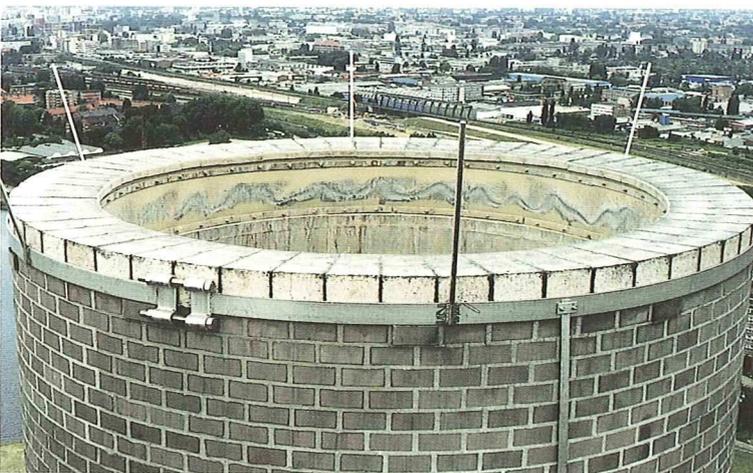
Bild 30: Blitzschutzring an einem gemauerten Kopf
Foto: KARRENA GmbH

Nach dieser Richtlinie genügt ein Auffangband unterhalb der Schornsteinmündung ohne Fangvorrichtung nicht mehr. Zusätzlich sind jetzt Fangstangen anzuordnen, deren Maximalabstand 2 m, über dem Umfang gemessen, nicht überschritten werden darf. Mindestens sind jedoch drei Fangstangen erforderlich. Die Fangstangen müssen einen Mindestdurchmesser von 20 mm haben und werden mit dem Auffangband leitend verbunden. Das Auffangband, mit einem Mindestquerschnitt von 80 mm x 10 mm, muß entsprechend DIN 1056, Abschnitt 10.9.5 gefertigt werden.

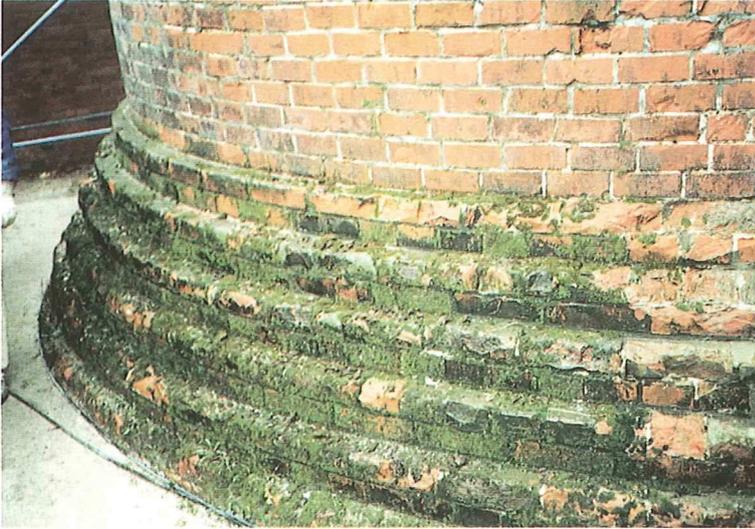
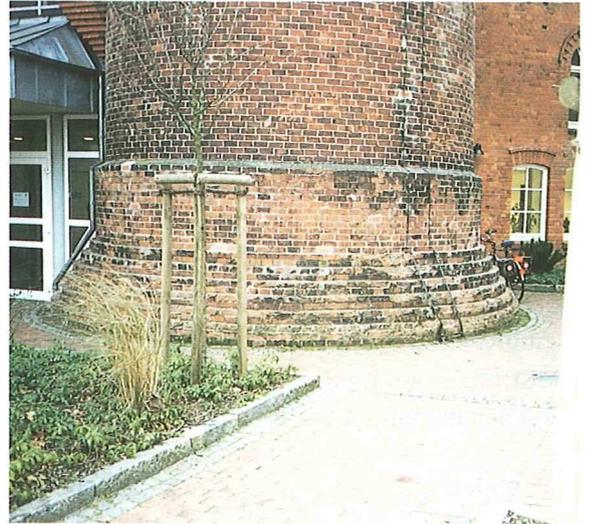
Bilder 2.2 und 2.3:

- Schornsteinsockel vor Sanierung
- Der sanierte Sockel

Der Schornsteinsockel, 3,10 m hoch, 1,10 m unter Terrain, beginnt mit einer Mauerwanddicke von 3,30 m und treppt dann bis zum Schaftansatz auf eine Wanddicke von 0,90 m ab. (Bilder 2.2 und 2.3). Die weiteren, jeweils 9,00 m hohen Abschnitte, sind 0,90 m, 0,78 m, 0,65 m, 0,52 m, 0,39 m, 0,30 m und 0,25 m dick aus Radialklinkern gemauert worden. Die Futterhöhe beträgt nur 20,00 m (Schutzfutter). Die Gesamthöhe des Schornsteins von +0,00 m betrug seinerzeit mithin 65,00 m. Die Zierkonsolen und -schichten wurden von ca. +9,00 m bis 11,00 m und nochmals von +56,00 m bis +65,00 m erstellt. Etwa 1955 wurde der Schornstein um 9,00 m gekürzt; somit entfiel leider auch die obere Zierkrone.

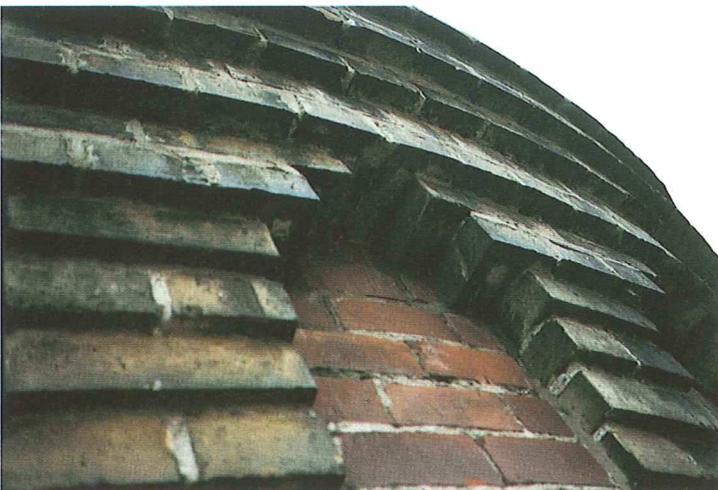
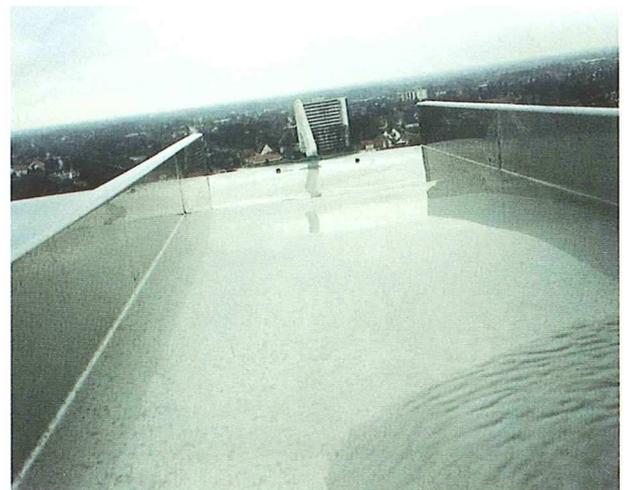
Bilder 2.6 und 2.7:

- Ausgebohrte Steinköpfe
- Edelstahlabdeckung am Kopf

Als Ergebnis der Untersuchungen wurde vorgesehen, den Schornstein mit einem Konsolgerüst zu berüsten, die Außenflächen von losen Teilen zu befreien und diese mit Heißdampf zu reinigen. Weiter, beschädigte Steinköpfe 12 cm tief auszubohren und zu erneuern; die ausgewitterten Fugen freizulegen, mit Haftemulsion zu behandeln und bündig zu verfugen.

Es wurde außerdem beschlossen, da der Schornstein nicht mehr für den Betrieb vorgesehen ist, ihn mit einer Edelstahlplatte abzudecken (Bild 2.7). Damit eine Luftzirkulation stattfinden kann, wurden an der Schornsteinsohle Belüftungen und unterhalb der Abdeckung Entlüftungen eingebaut. Bild 2.8 zeigt den nachmontierten Steigeisengang mit Steigschutz.

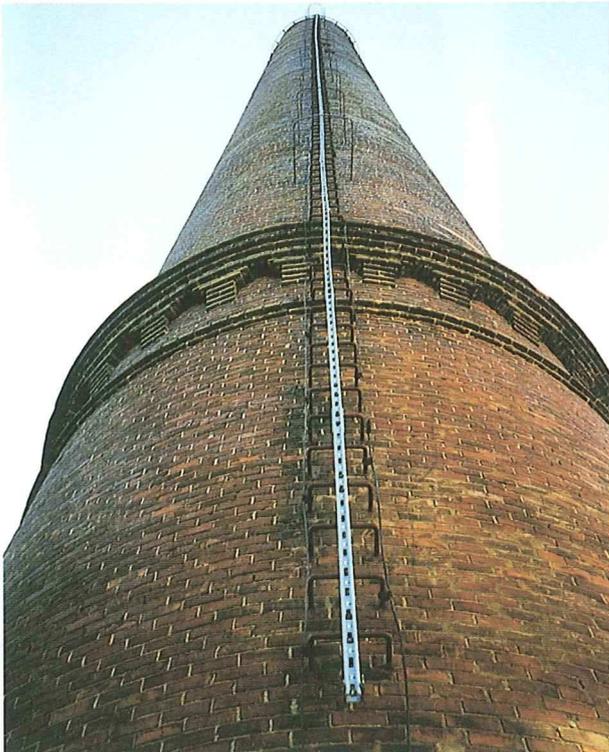
Bild 2.8: Steigeisengang mit Steigschutz
Foto: H.-W.Scholz

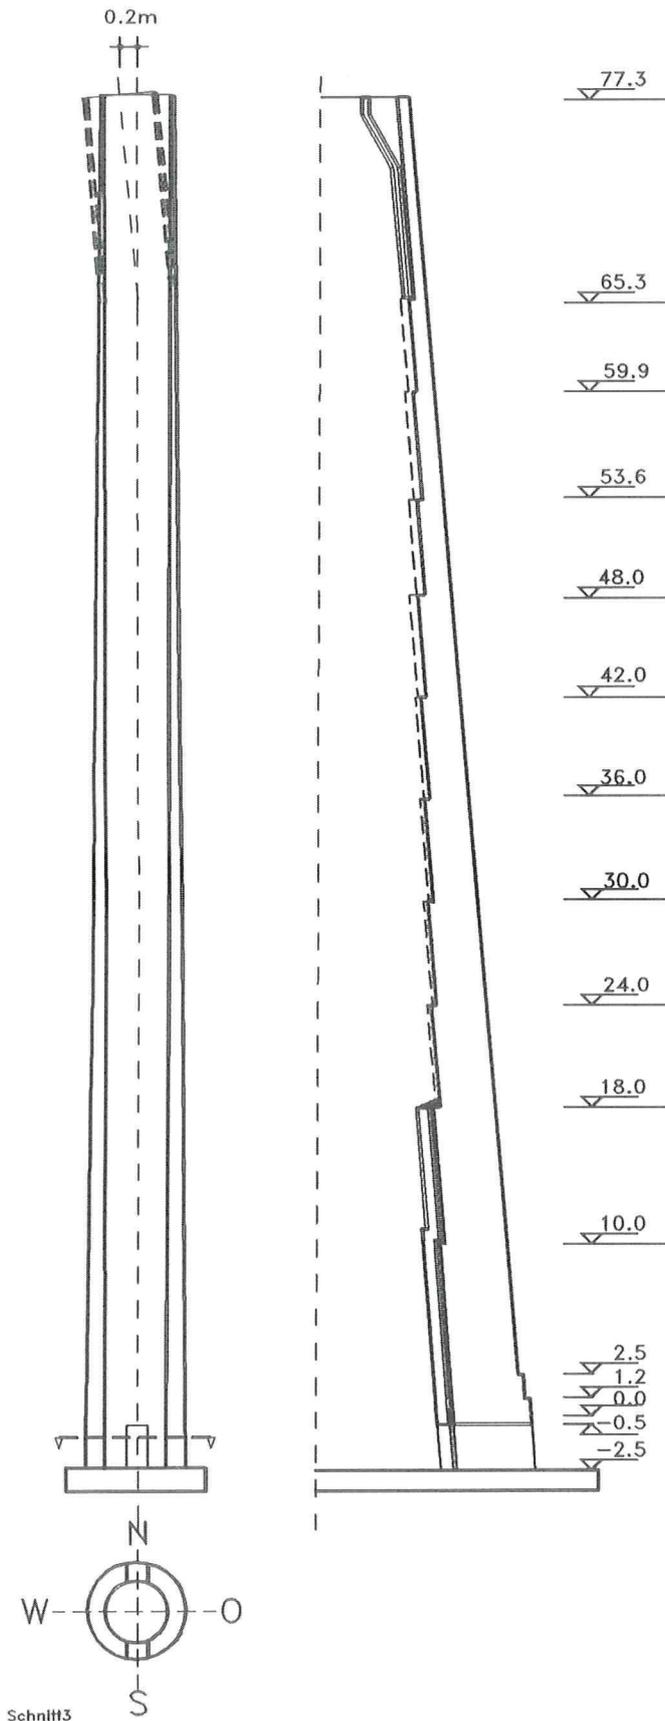
angesetzte Abtragung [m] Tragfähigkeit	Wanddicken [m]		
	Soll	angesetzt Gewicht	angesetzt Tragfähigkeit
0.00	0.175	0.175	0.175
	0.365	0.285	0.245
	0.430	0.350	0.310
	0.490	0.410	0.370
0.08	0.555	0.525	0.475
	0.615	0.585	0.535
	0.675	0.675	0.635
0.04	0.740	0.740	0.700
	0.805	0.805	0.765
	0.865	0.865	0.865
	0.940	0.940	0.940
0.00	1.030	1.030	1.030
	1.115	1.115	1.115

Bild 7.1: BAUWERK, Abmessung und Schiefstellung

Aufgaben, (Bild 7.1)

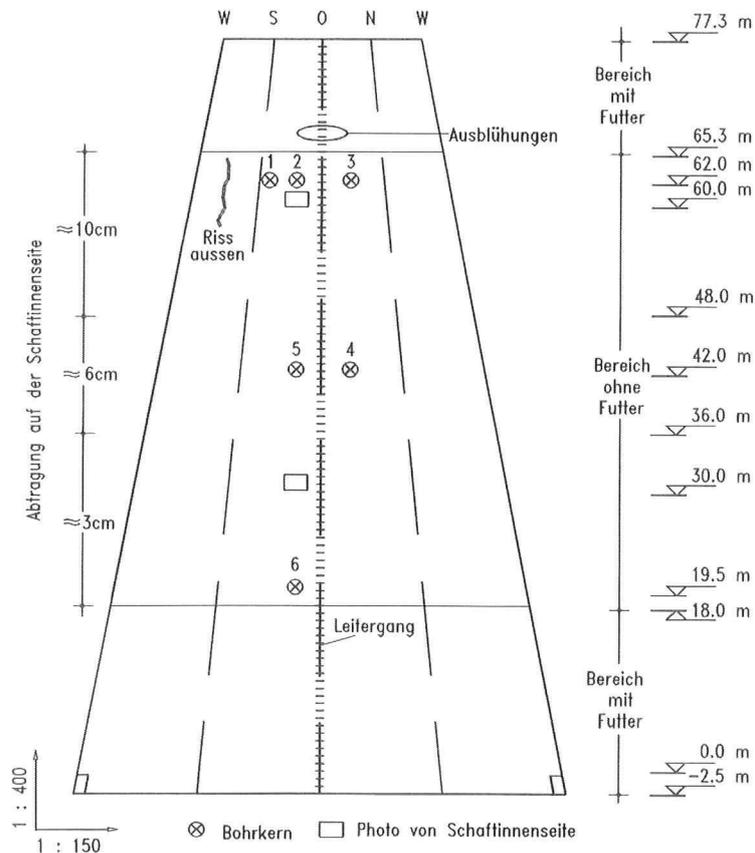
Bohrkern Nr. ∅ 9.5 cm (ANLAGE 4)	1	2	3	4	5	6
1	Höhe der Entnahmestelle [m]	62.0			42.0		19.0
2	Länge [cm]	24.0	24.0	23.0	54.0	54.0	75.0
3	Steinabtragung Innenseite [cm]	≈10	≈10	≈10	0	0	0
4	Mörtellockerung Innenseite [cm]	3.0	3.0	2.5	3.5	1.5	3.0
5	Risse	nein	nein	ja*	ja**	nein	nein
6	Steinquerschnitt innen [cm ²] außen [cm ²]	61.2 62.7	61.3 62.7	51.7 61.3	33.3 50.9	34.0 40.6	35.6 62.3
7	Druckfestigkeit innen [MN/m ²] außen [MN/m ²]	54.5 38.2	43.7 22.0	49.6 40.3	15.9 16.1	28.9 16.4	28.9 35.7
8	Druckfestigkeit β _{mittel} [MN/m ²] β _{min} *** [MN/m ²]	41.4			19.3		32.3
					15.9		28.9

Bild 7.2: DOKUMENTATION:
Defizite und Druckfestigkeiten

Zustandsbewertung, (Bilder 7.2 und 7.3)

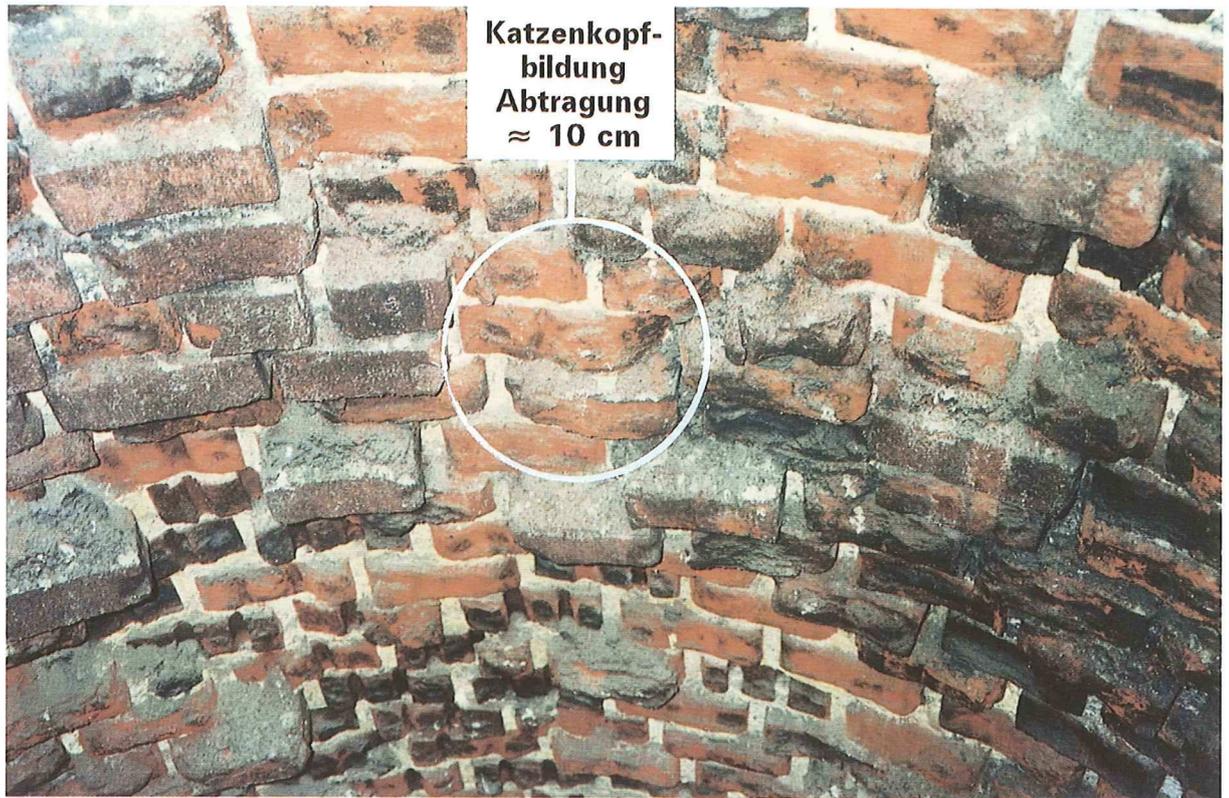
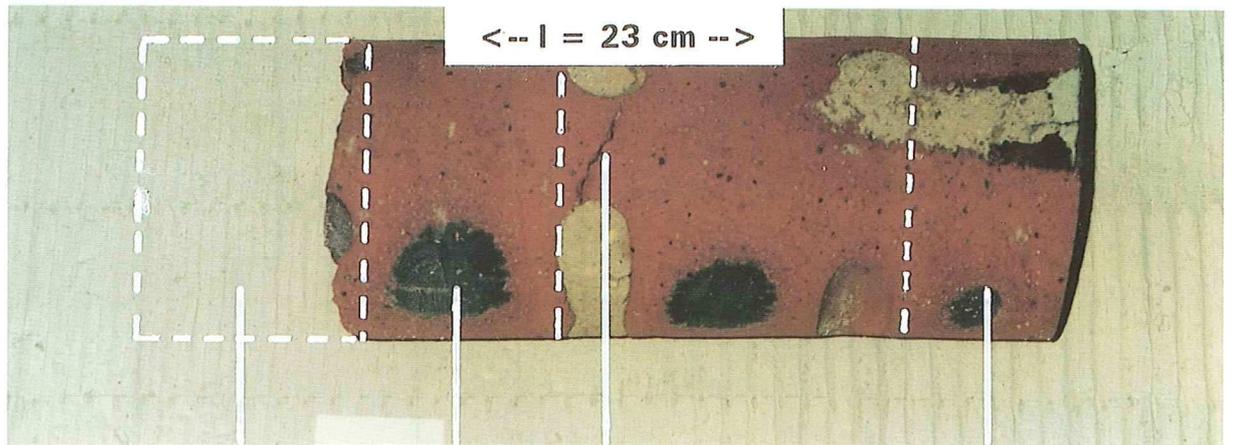
Abtragung
≈ 10 cm

Probe 3
innen

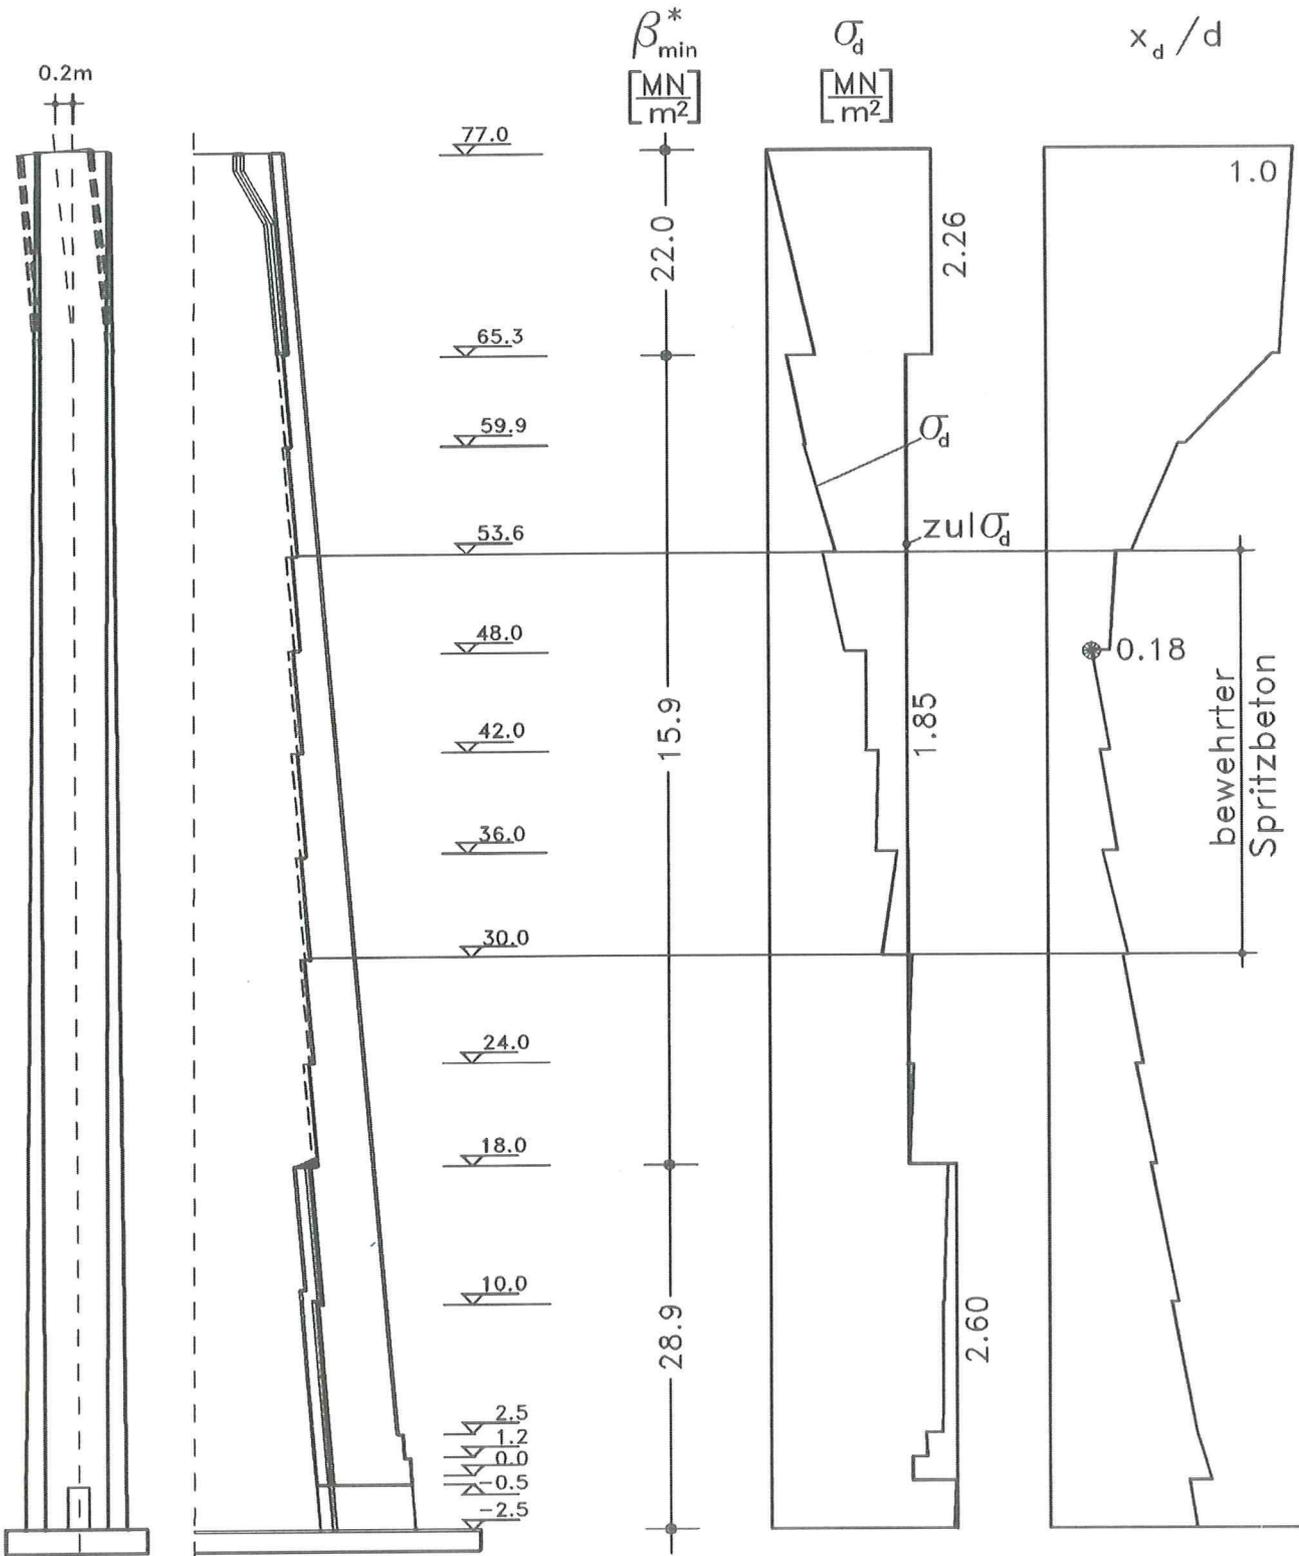
Bild 7.4: VERSTÄRKTER SCHORNSTEIN, Tragfähigkeit

Windsicherheit

$\gamma = 1.47 \approx \gamma_{\text{erf}} = 1.50$

* gemäss Laborergebnissen

Sanierungskonzept, (Bild 7.4)

- $18 \text{ m} < z < 30 \text{ m}$, Spritzbeton $t = 3.5$ cm
- $30 \text{ m} < z < 53 \text{ m}$, Spritzbeton $t = 7.0$ cm, Bewehrung zur Beschränkung der Breiten der Zwangrisse
- $53 \text{ m} < z < 65 \text{ m}$, Spritzbeton $t = 3.5$ cm

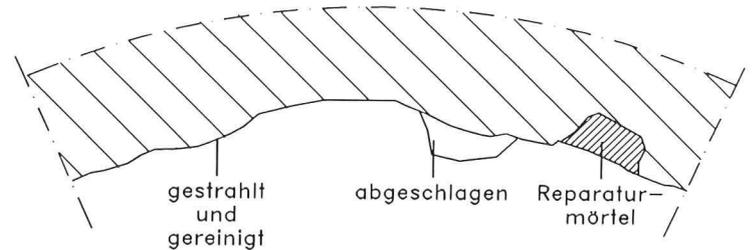
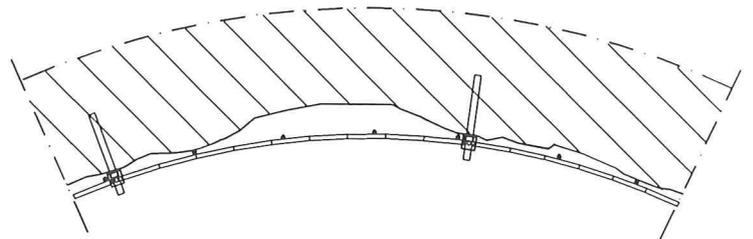
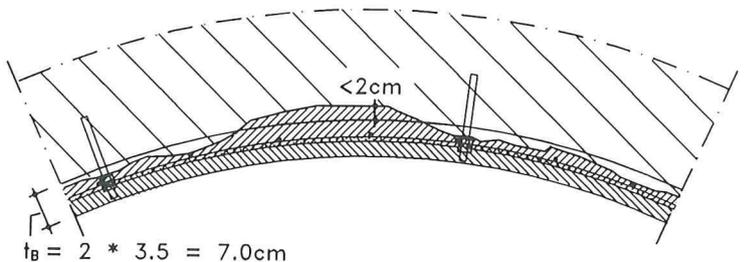
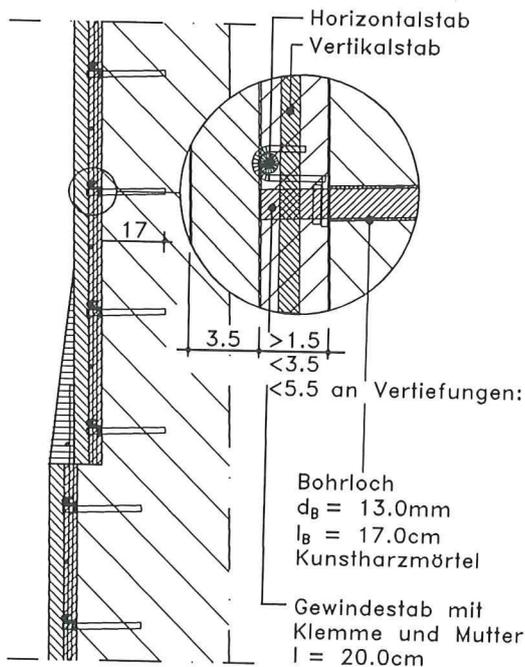
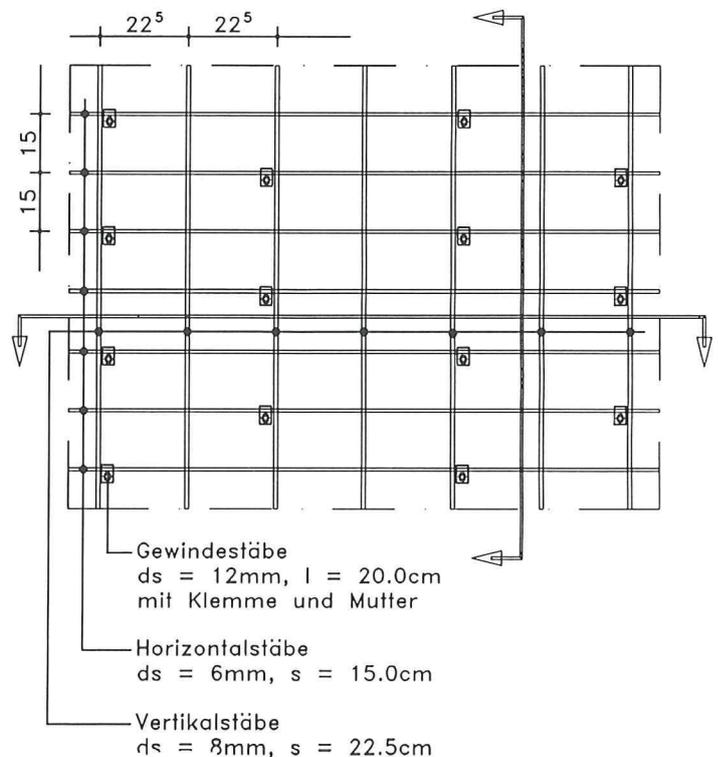
Bild 7.5: KONSTRUKTION UND AUSFÜHRUNG
 Verstärkungsmaßnahmen

4. Nachbehandeln des Spritzbetons

Abdecken und Feuchthalten des Spritzbetons über mindestens 7 Tage

**UNBEWEHRTE BEREICHE: 18.0 m < z < 30.0 m und 53.6 m < z < 65.3 m**

Die Schritte 1., 3. und 4. werden analog durchgeführt.
 Eine Spritzbetonschicht $t = 3.5\text{cm}$

Ausführungsunterlagen, (Bild 7.5)

- Bewehren der dickeren Schale
- Wählen eines geringen Wasser/Zement-Wertes und niedrigen Zementgehalts
- Nässen der Verbundfläche vor dem Spritzen
- Abdecken und Feuchthalten des Spritzbetons über mindestens 7 Tage
